Apêndice F – Análise dos Mapas Batimétricos

Em relação ao perfil batimétrico da lagoa, a Smobi-BH encaminhou documentos relacionados às medições de desassoreamento da lagoa, consistentes em mapas batimétricos elaborados no período de 2014-2021, pelas empresas: Consominas Engenharia (2014 e 2017-2018) e Engetop Engenharia (jul./2019 e out./2020); e pela Sudecap-BH (set./2021)¹.

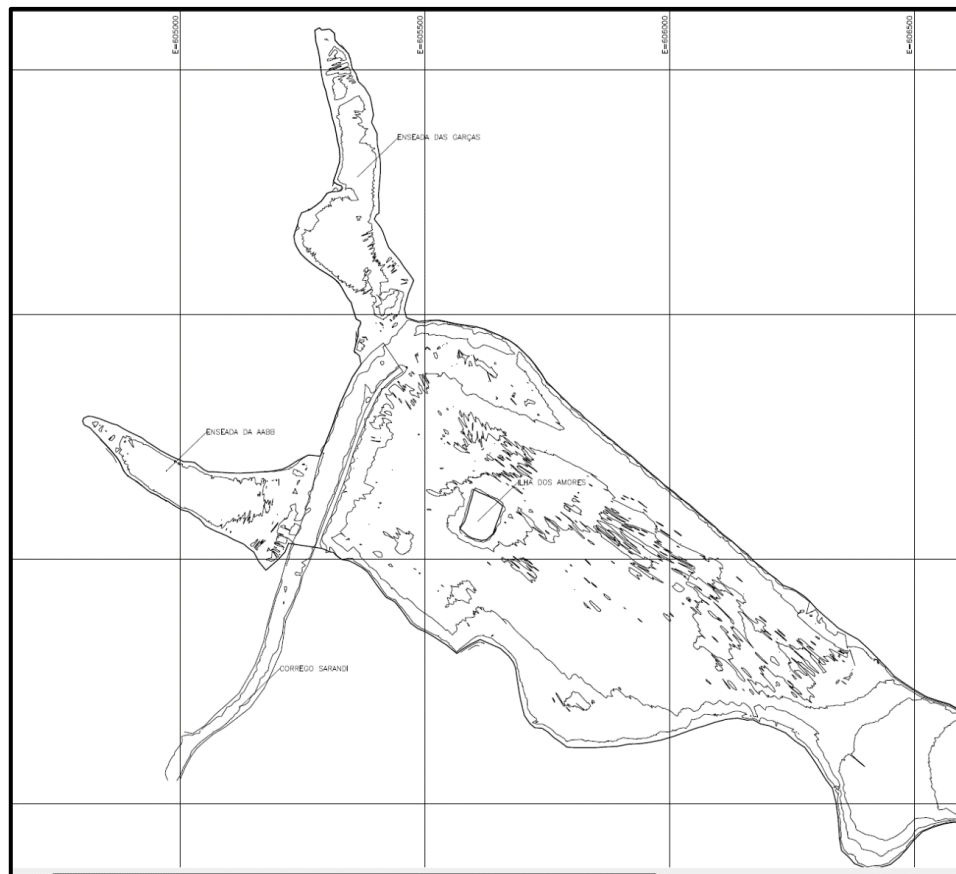
FIGURA 1
Trecho oeste da Lagoa - Mapa Batimétrico realizado pela Consominas Engenharia 2014-2015

Pois bem, voltando à batimetria 2014-2015, embora os valores das cotas não tenham sido traçados, chama atenção o baixo número de zonas de nível na porção oeste da lagoa (FIGURA 1). Isso porque um reduzido número de zonas indica uma lagoa com profundidade homogênea e baixa, muito provavelmente não passando dos 3m nesse levantamento.

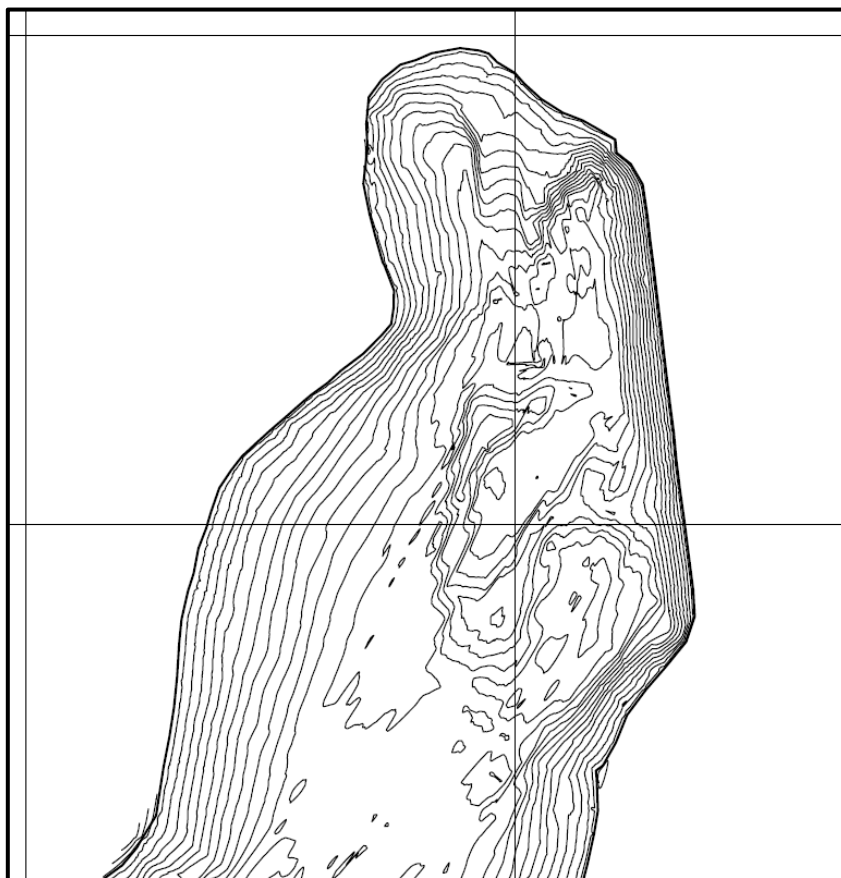
FIGURA 2
Braço leste da Lagoa - Mapa Batimétrico realizado pela Consominas Engenharia 2014-2015

Em contraste, pode-se observar no braço leste da lagoa uma grande densidade de curvas de nível, demonstrando a existência de trechos bem mais profundos na área (FIGURA 2).

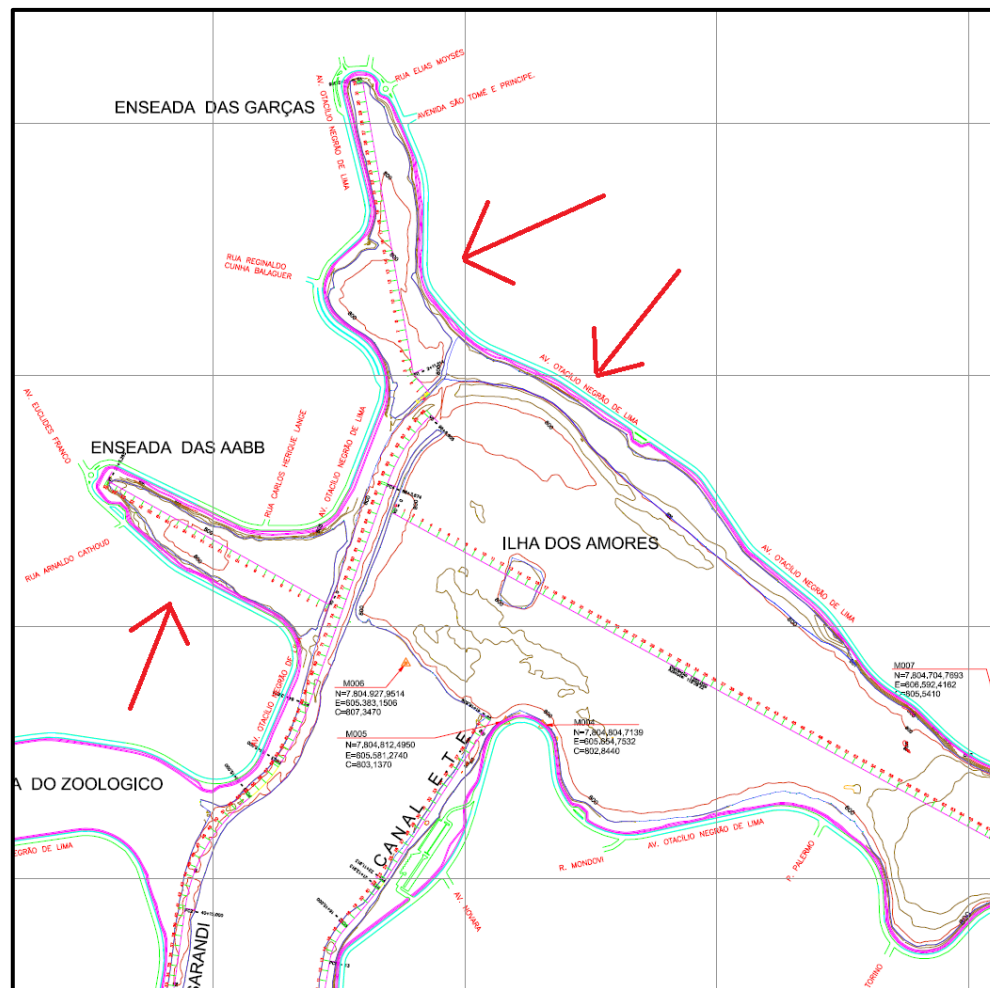
FIGURA 3
Trecho oeste da Lagoa - Mapa Batimétrico realizado pela Consominas Engenharia 2017-2018

Focando na porção oeste da lagoa, sabendo que se trata da área crítica em relação ao assoreamento, novamente se destaca a escassez de zonas de nível, com ainda menos zonas quando comparada à batimetria anterior (indicando maior homogeneidade e menor profundidade).

Outros fatores notáveis nessa batimetria são as zonas delimitadas em vermelho na Enseada das Garças³, na Enseada AABB e no norte da Ilha dos Amores. Isso porque se trata de áreas cuja cota delimitante é de 800 m, a mesma cota do entorno da Ilha dos Amores. Ou seja, essas áreas delimitadas em vermelho eram trechos emersos à época desse levantamento. Além disso, a falta de cotas a leste da Ilha dos Amores demonstra que todo o trecho apresenta profundidade homogênea e praticamente zero. Por falta das informações de cota na batimetria anterior, não foi possível avaliar se houve piora em relação aos anos 2014 e 2015, mas a presença de setores emersos demonstra a condição crítica do trecho oeste da lagoa no ano de 2018 (FIGURA 3).

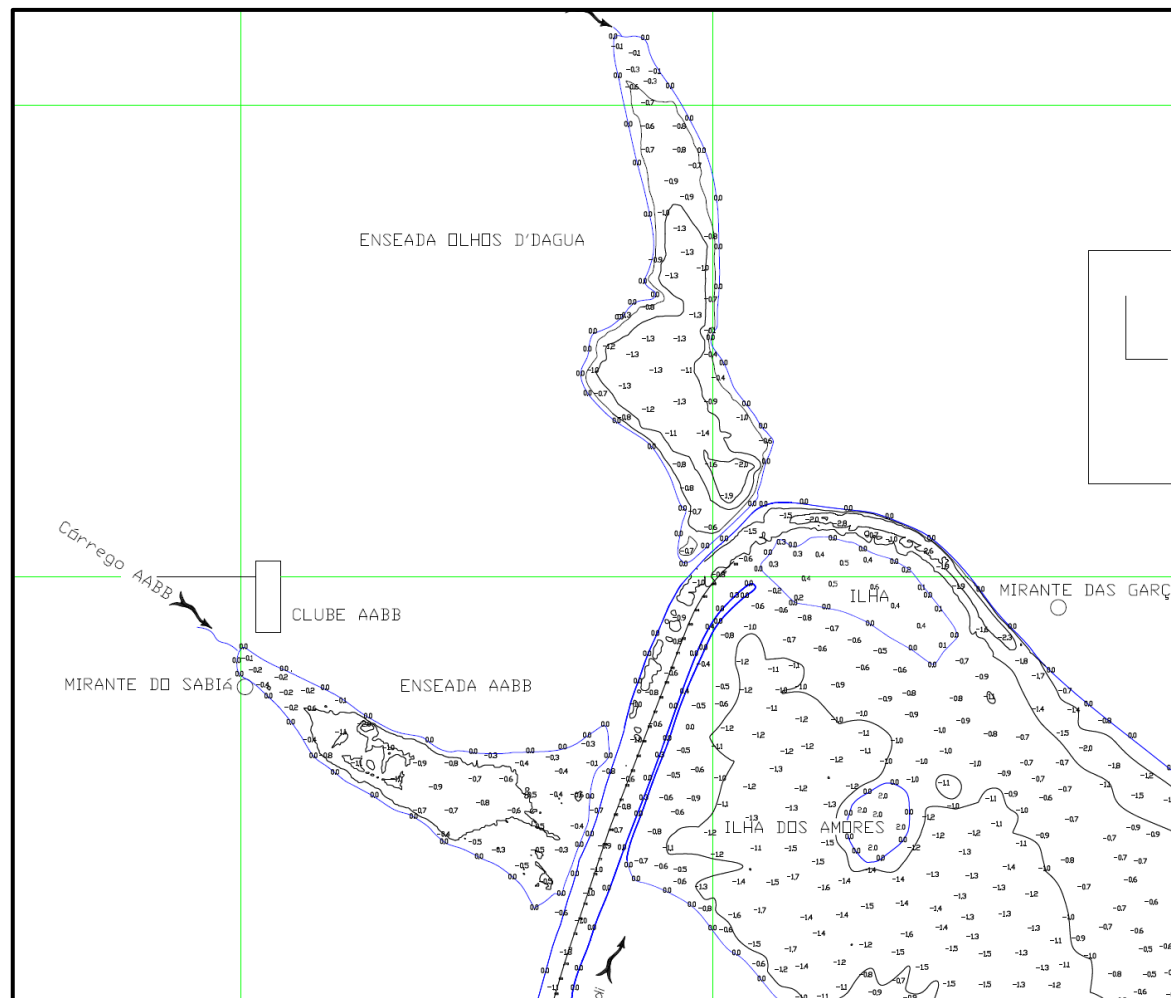
Trecho oeste da Lagoa - Mapa Batimétrico realizado pela ETC Empreendimentos e Tecnologia em Construções Ltda 2019

Nesse trabalho, em relação ao anterior, é possível notar uma situação batimétrica semelhante à anterior, com diversos trechos nas Enseadas Olhos D'Água e AABB com profundidades inferiores a 1 m (FIGURA 4), bem como diversos trechos na mesma situação ao norte da Ilha dos Amores, inclusive com um trecho totalmente emerso que foi delimitado pelos técnicos da batimetria como “ilha”. Essa zona trata-se de um dos trechos com maior incidência de assoreamento em toda a lagoa, uma vez que o canal criado entre o Parque Ecológico e as enseadas da parte oeste da lagoa direciona o material sólido para a região.

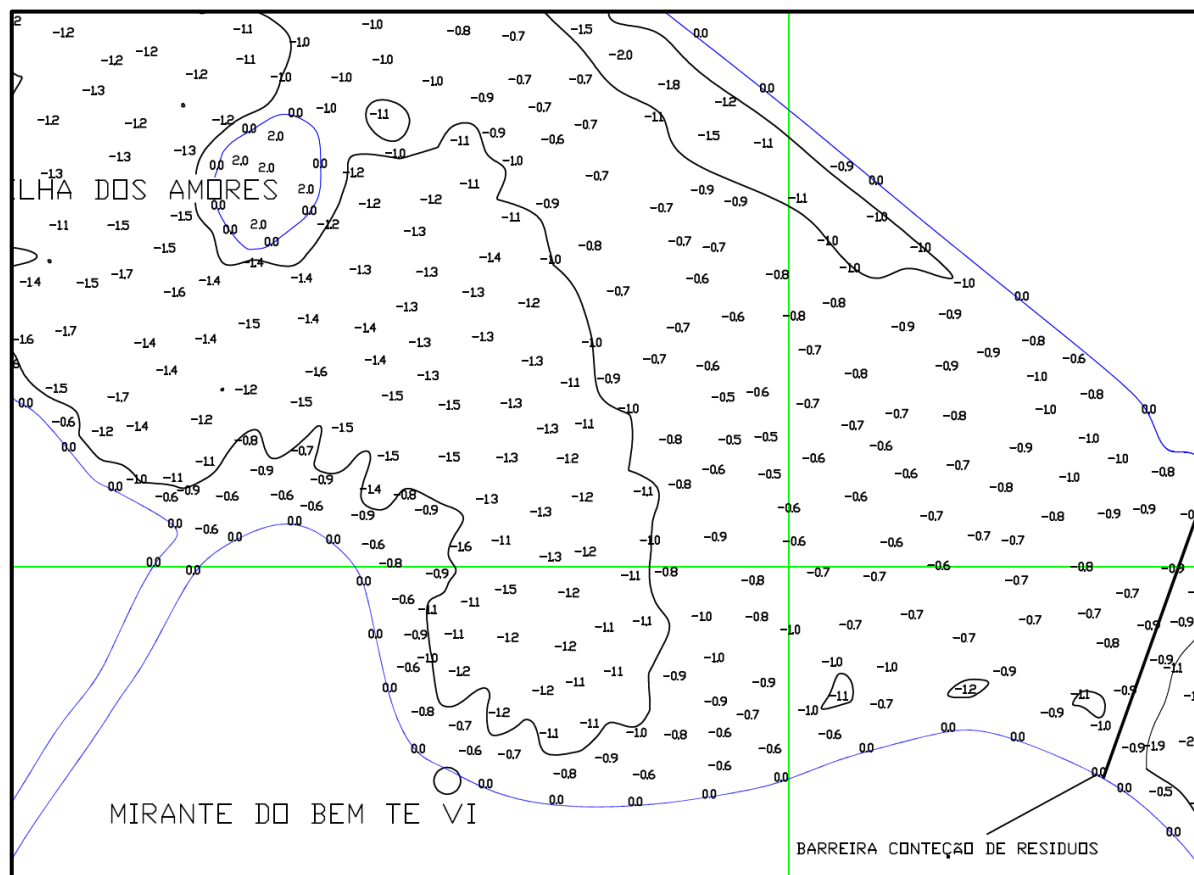
Região ao leste da Ilha dos Amores - Mapa Batimétrico realizado pela ETC Empreendimentos e Tecnologia em Construções Ltda 2019

Ao leste da Ilha dos Amores existe uma grande área com profundidade menor que 1 m (FIGURA 5), ou seja, quase emersa, tratando-se, portanto, de um trecho crítico. Efetivamente, a situação em 2019 apresentou-se similar à da batimetria anterior (2017-2018), sem notável melhora ou piora.

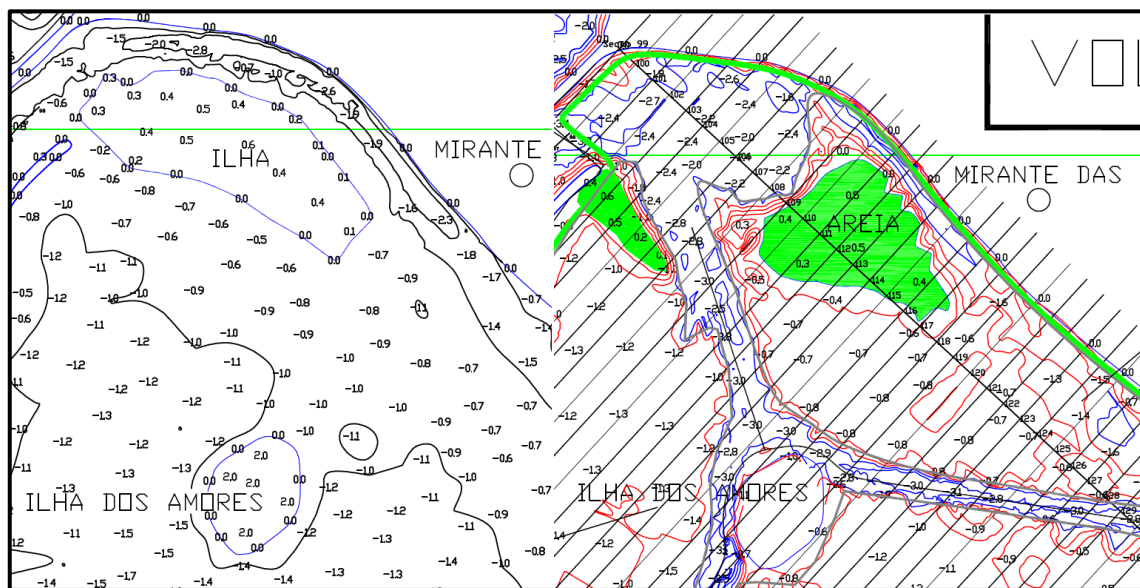
Comparação da porção ao norte da Ilha dos Amores entre 2019 e 2020 - Mapas Batimétricos realizados pela ETC Empreendimentos e Tecnologia em Construções Ltda 2019 e 2020

No ano seguinte, em 2020, a batimetria demonstrou certa melhora em relação à situação anterior, certamente em decorrência das atividades de dragagem executadas no bojo do contrato AJ n. 49/2018. Nas enseadas AABB e Olhos D'água houve aumento da profundidade em diversos pontos, com certos trechos chegando a 2 m de melhora (FIGURA 6). Ademais, a porção oeste da “ilha” localizada ao norte da Ilha dos Amores foi removida, levando uma área que estava emersa a uma profundidade de aproximadamente 2 m. Isso posto, em 2020 o trecho leste dessa ilha seguia emerso na lagoa, agora delimitado na planta como “areia”.

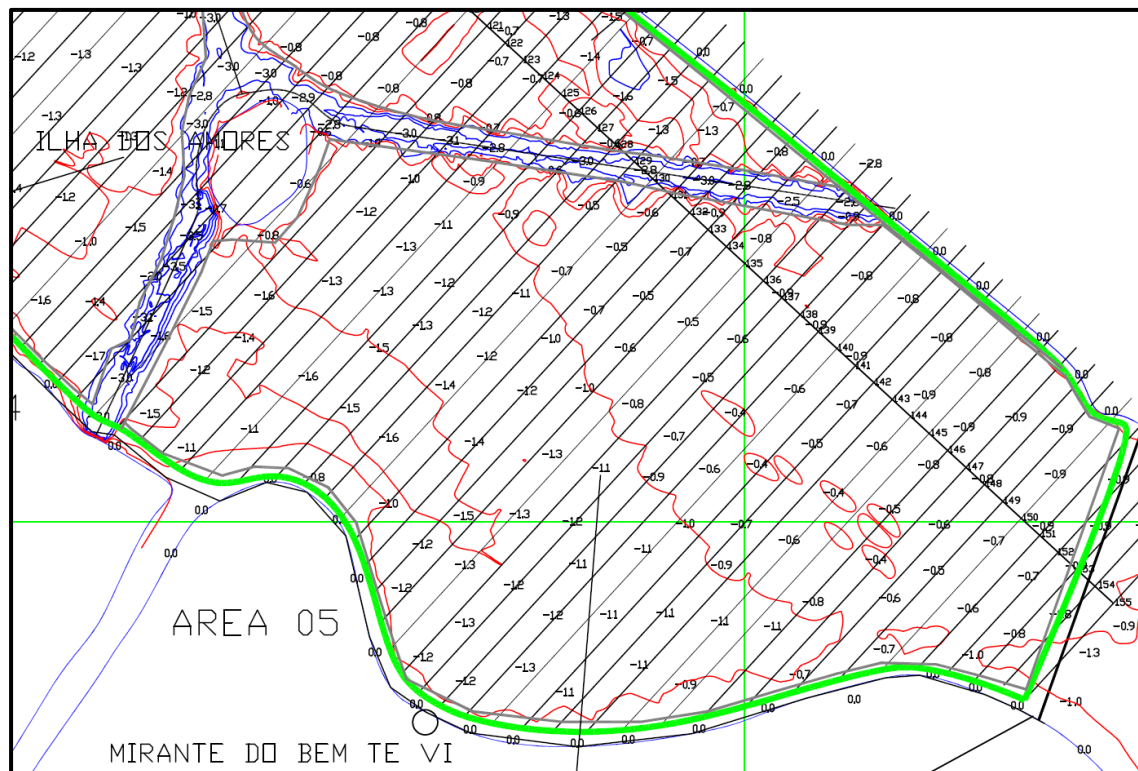
Região ao leste da Ilha dos Amores - Mapa Batimétrico realizado pela ETC Empreendimentos e Tecnologia em Construções Ltda 2020

Já no trecho ao leste da Ilha dos Amores, não houve mudança significativa comparado ao ano anterior, ainda se tratando de trecho com profundidade muito baixa, nunca passando dos 2 m, mas sem sinais de piora significativa (FIGURA 7).

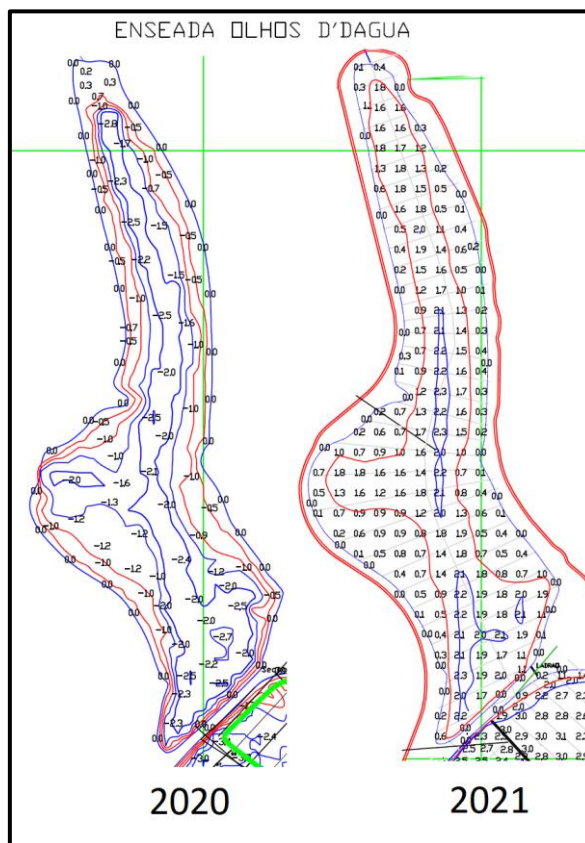
Comparação Enseada Olhos D'Água entre 2020 e 2021 - Mapa Batimétrico realizado pela ETC Empreendimentos e Tecnologia em Construções Ltda 2020 e Mapa Batimétrico realizado pela Sudecap-BH 2021

Por fim, a última batimetria enviada, de 2021, demonstra algumas evoluções, alguns retrocessos e algumas manutenções. Na enseada Olhos D'Água houve redução na profundidade de diversos trechos, demonstrando que ainda existe relevante aporte de sedimentos nesta área (FIGURA 8). Já na Enseada AABB não houve alteração relevante no perfil batimétrico, tendo sido mantidas as melhoras atingidas em 2020. Ao norte da Ilha dos
